# 住宅の温熱調査 測定結果レポート 2015年8月

ZEH-Okinawa プロジェクト P.V.ソーラーハウス協会

## 【測定物件概要】 沖縄県うるま市A様邸

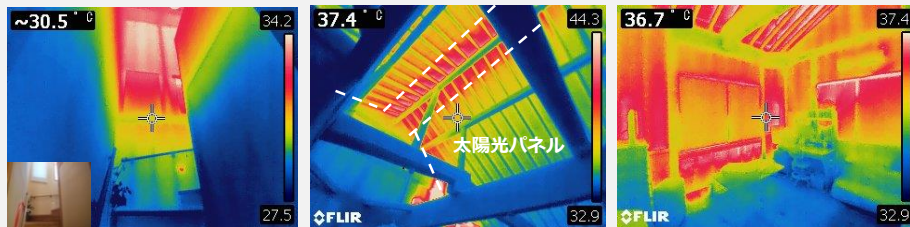
1階と2階の室温を比較すると、2階の室温は平均で約5.5°C高く、エアコンの冷気が届かないことがわかった(表1、図2)。また、外気温は屋頂最高気温に到達するのに対し、2階室温は夕方18時頃に、最高気温よりも高い値を記録している。熱画像で見ると、2階は屋根面や壁面の温度が高く(図3、4)、外からの強い日射熱により空間が温められ、温度が上昇していると考えられた。しかし、屋根面において太陽光パネルが載っている部分は周囲よりも温度が低く、日射遮蔽物としてのパネルの温度上昇抑制効果を示唆された。

図2 階間部熱画像

図3 2階屋根熱画像

図4 2階子ども部屋熱画像

今回の結果より、1階と2階では空気温度が大きく異なっていることがわかった。2階の温熱環境をより快適にするために、通風の活用などにより室内の空気を循環させて温度ムラを少なくする工夫や、屋根や窓に日射遮蔽を施すことにより、外から侵入する熱を遮断することが必要であると考えられた。
